## ふ る さ と 樹 木 診 断 調 書

| 樹木の名称 | 愛知教育大学岡崎小学校のクスノキ | | | [市町村名] | 岡崎市 | No. | 22 |
| 診断年月日 | 2023年11月13日 | | | | | | |
| 診断者 | 樹木医 中山和彦 杉浦義隆 | | | | | | |

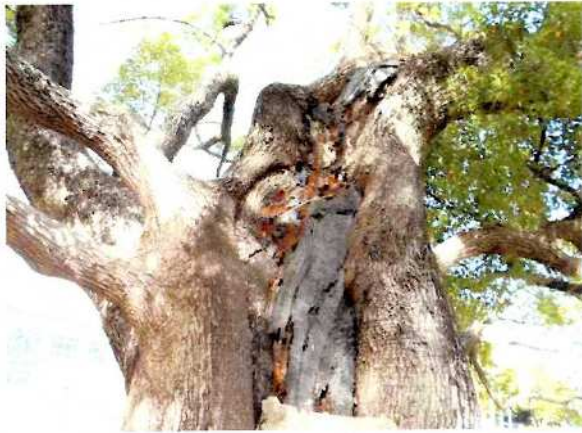
| 樹 勢 の 診 断 | | | 樹木の名称 | 愛知教育大学岡崎小学校のクスノキ | No. | 22 |
|---|---|---|---|---|---|---|
| <p>現況</p> <ul style="list-style-type: none"> <li>・1902年に開校された当小学校の校庭の近くで生育している。開校当時の植栽と考えれば樹齢は150年程度である。葉は小さく少なく退色している。当年枝の伸長量は少なく枯死枝が散見され衰弱傾向にある。また葉にはクスベニヒタカスミカメの吸汁痕があり衰弱の一因にもなっている。</li> <li>・樹形は大枝の高さが低く横方向へ伸長し、所々で枝が上方に伸長した変形樹形である。</li> <li>・高さ4.0m付近で主幹が折損し折損部より地際にかけて内部が腐朽空洞化している。腐朽範囲は広く（高さ4.5m×幅45cm×深さ120cm/測定ヶ所の幹直径160cm）地際から上部にかけて全体的に打音異常がある。空洞部にはウレタン処理をした形跡がある。</li> <li>・南東方向7.6m付近にメタセコイヤの新しい切り株がある。数年前まではクスノキに対して陽光を遮っていたものと思われる。クスノキの枝には日照改善による胴吹き枝が散見される。ただし胴吹き枝の伸長量は少なく弱々しい。</li> <li>・根元に接する形でU字溝が設置されている。深さ40cm程度あり根系の伸長や肥大成長の妨げになっている。U字溝は土が詰り本来の役割が果たせていない。</li> <li>・診断木の南側で校庭から離れた位置で生育している樹木は順調な生長をしており土壤に大きな問題が無いことが推測される。</li> <li>・北側5.0m地点と南側5.0m地点で長谷川式土壤硬度試験により硬度を測定した。北側は極めて固結し根系の伸長は不可能な結果であった。南側も硬く締まっており根系の伸長は困難な状態であった。</li> </ul> | | | | | | |
| <p>原因</p> <ul style="list-style-type: none"> <li>・学校が高台にあり、風の影響を受けやすい状態で生育している。主幹の折損は強風や台風による折損と思われる。大枝にも折損箇所が散見されることから風による被害が多く発生している。</li> <li>・樹木が上方に伸長するためには、根系が深い所へ伸長する必要がある。診断樹は大枝が上方へ伸長していないことから根系が浅いことが推測される。浅い根系は夏の乾燥被害を受けやすく樹勢衰弱の一因になる。</li> <li>・校庭の反対側は根系の伸長が困難な状態で、校庭側は伸長が不可能な硬さである。根系の伸長不良は樹勢に大きく影響を及ぼす。衰弱の最大の原因は土壤の固結にあると思われる。</li> </ul> | | | | | | |

主幹折損部からの腐朽空洞

| 樹 勢 の 診 断 | | | 樹木の名称 | 愛知教育大学岡崎小学校のクスノキ | No. | 22 |
|---|---|---|---|---|---|---|
| <p>対策</p> <p>①枯枝・衰弱枝の切除<br/>枯枝が著しく多く発生している。落枝の危険があるため早急な除去が望ましい。衰弱枝も今後落枝の危険があるため順次剪定していくことが望まれる。</p> <p>②土壤の膨軟化<br/>根系の伸長が不可能なほど硬いため、根系が伸長できるよう土壤を膨軟化する必要がある。対象木の周囲全体が硬いため樹冠内の全域が対象範囲である。急激な土壤の変化は対象木に悪影響を与えるため、複数年をかけて計画的に実施していく必要がある。</p> <p>③根系伸長域の踏圧防止策<br/>根系域の土壤膨軟化後、踏圧による再度の固結化を防ぐため、立ち入り防止柵や板張り等により根系を保護していく必要がある。</p> <p>④腐朽空洞部の乾燥<br/>腐朽空洞部にウレタンやコンクリートが詰め込まれている。現在の樹勢回復では、腐朽部の処置として乾燥し腐朽の進行を遅らせる方法が主流になっている。異質物による閉鎖は過度な湿気を生じるため撤去が望ましい。</p> | | | | | | |

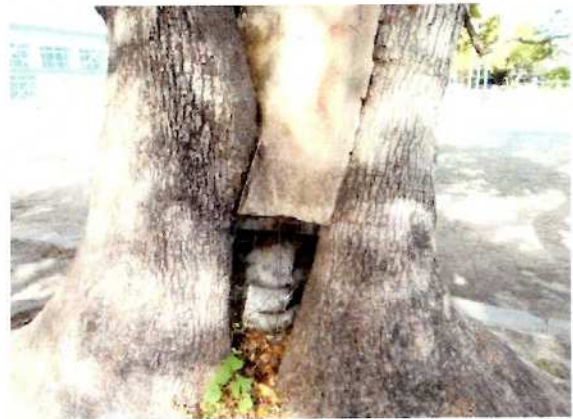
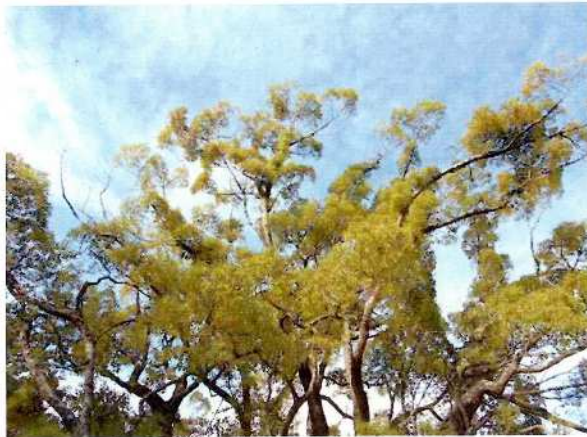
上部の衰弱・枯死枝

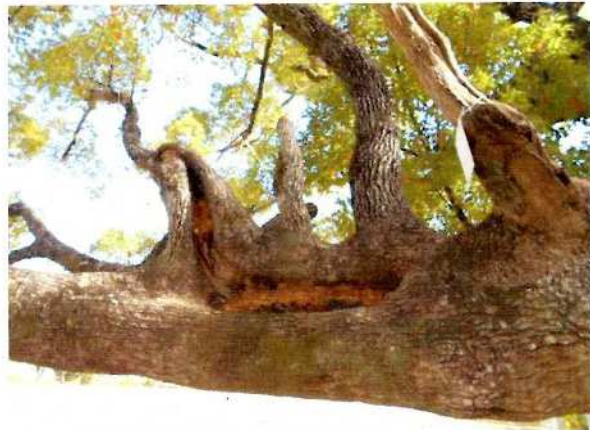
大枝の腐朽部  
風害による大枝折損後の腐朽か？  
その他に数ヶ所ある

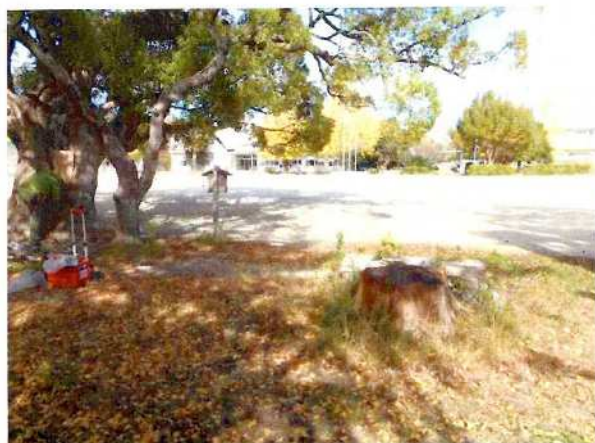
南東側のメタセコイヤ切り株
